16.0389.01

Basel, 16. März 2016

**Ratschlag betreffend Sportanlage Schorenmatte - Instandsetzung
der Anlage und Ersatzneubau der Garderoben**

Ausgabenbewilligung

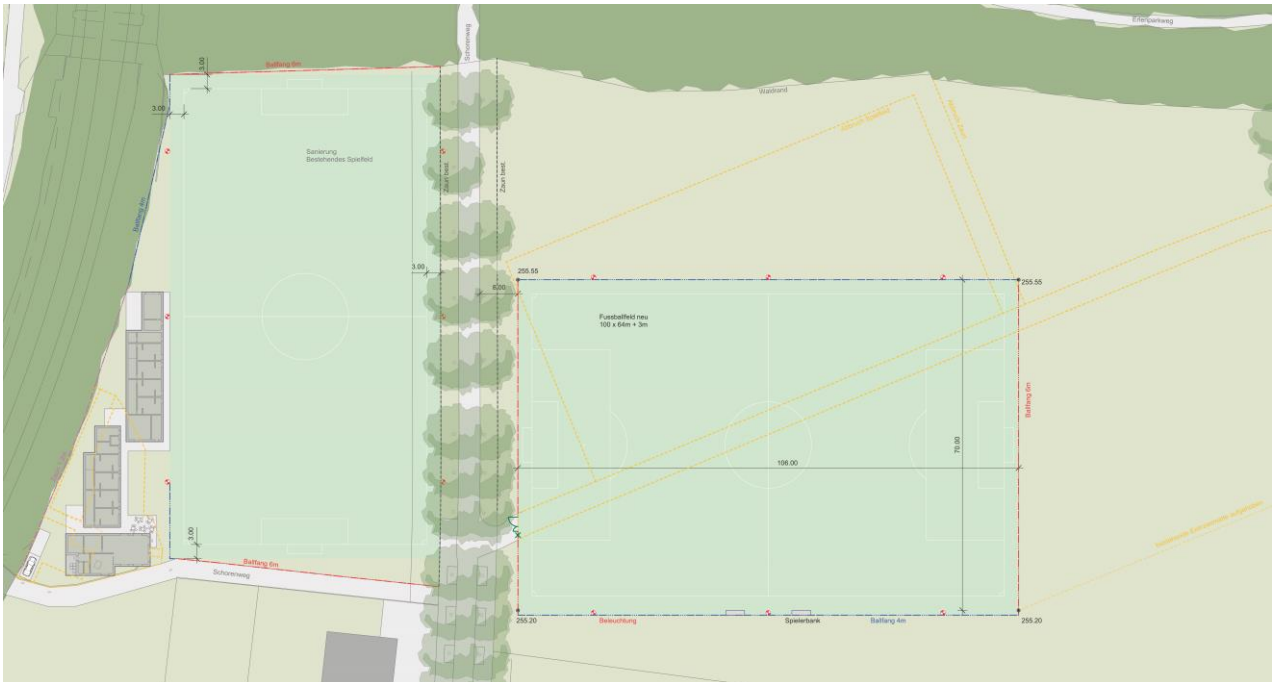
Abb. 2: Situation Neubau Garderoben und Clubräume sowie neuer Fussballplatz, ohne Massstab

Der Neubau für die Infrastruktur (Garderoben, Material- und Technikräume) ersetzt die maroden Bauten und entspricht damit den heutigen Anforderungen an die technischen Standards und den Vorgaben des Bundesamtes für Sport (BASPO). Der Neubau mit der Erhöhung der Garderobenzahl ist zentrale Voraussetzung für die Verdichtung des Spielbetriebs auf der Sportanlage Schorenmatte.
